# 長野市庁舎のRC外壁にひび割れ

「免震ゴム交換が原因」の報道に構造家が反論

**外壁に686本のひび割れが見つかった長野市第一庁舎・芸術館。免震ゴム交換工事のジャッキアップが適切だったかを疑う声が上がっている。構造家の梅沢良三氏は「コンクリートの乾燥収縮が原因」と断言する。**

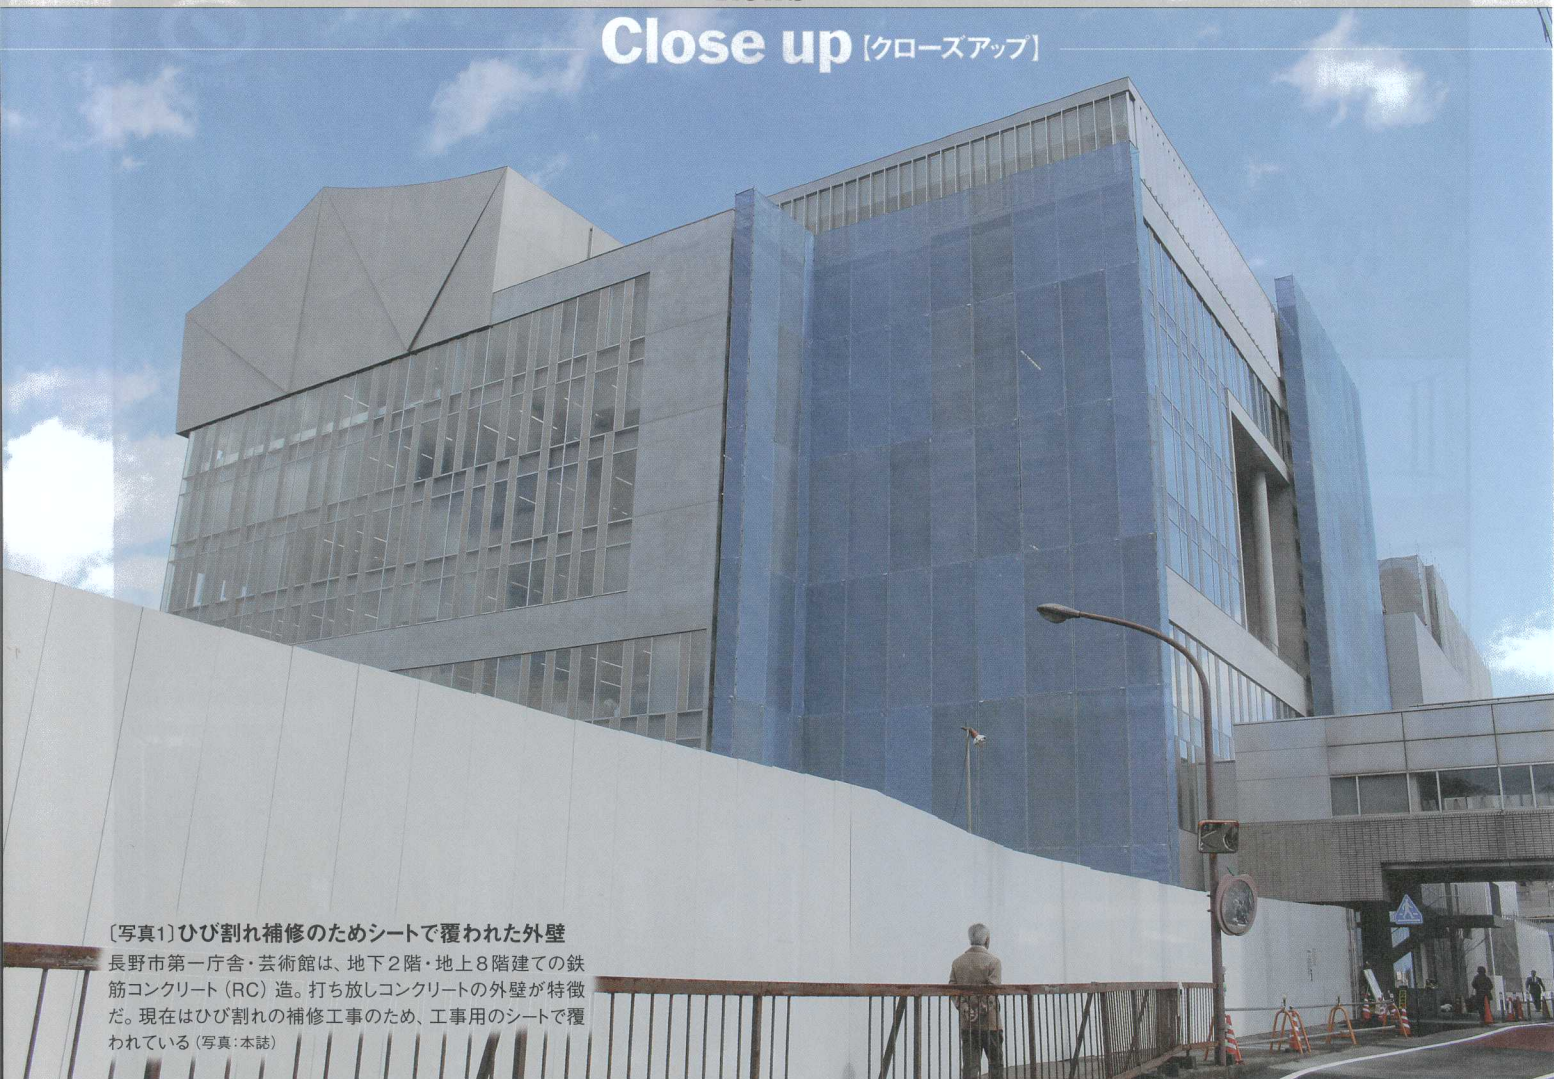
〔写真1〕ひび割れ補修のためシートで覆われた外壁

長野市第一庁舎・芸術館は、地下2階・地上8階建ての鉄筋コンクリート（RC）造。打ち放しコンクリートの外壁が特徴だ。現在はひび割れの補修工事のため、工事用のシートで覆われている（写真：本誌）

が特徴だ。しかし17年3月3日現在では、その大部分が工事用のシートで覆われている。外壁に発生したひび割れを補修するためだ〔写真1〕。

による調査報告書で、0.2mm以上0.3mm未満のひび割れが674本、0.3mm以上が12本見つかったことが明らかになった。

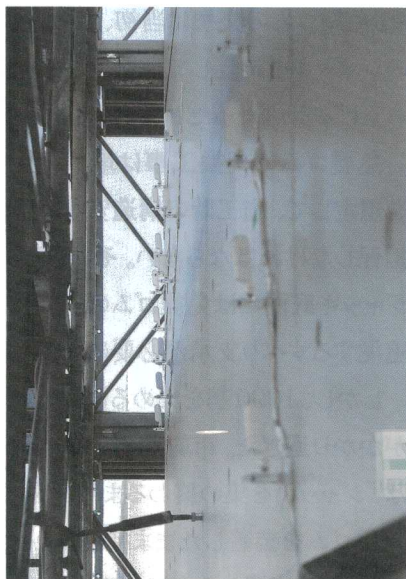
〔写真2〕ひび割れに樹脂を注入

外壁補修の様子。幅0.2mm以上のひび割れには樹脂を注入。それ以下の幅のひび割れにははっ水剤を塗布した（写真：布目裕喜雄）

外壁のひび割れは、隙間に樹脂を注入する補修で対応している〔写真2〕。ひび割れ幅が比較的小さな箇所は、はっ水剤を塗布するなどの手立てを打った。外壁を目視した限りでは、補修跡は目立たない。

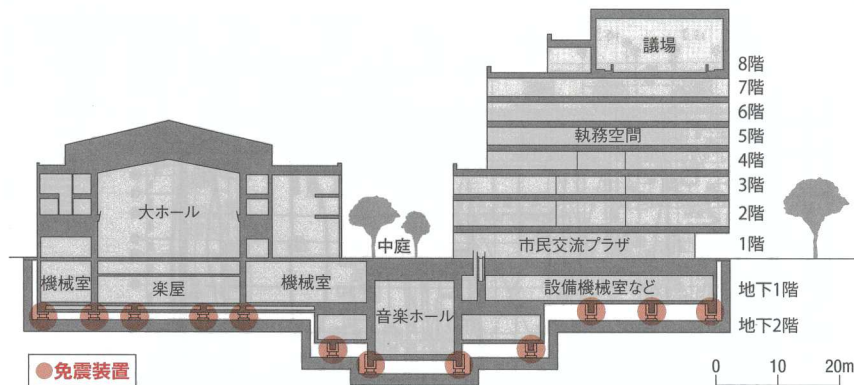
〔図1〕地下1階、2階に90基の免震ゴム支承

建物を支える免震ゴム支承は全てブリダストン製に交換。90基のうち10基は交換品の高さが高かったため、コンクリートの土台をつくり直してから交換した（資料：長野市の資料をもとに本誌が作成）

上がっている。市議会では社会民主党の布目裕喜雄議員などが「免震ゴム交換時のジャッキアップの工事方法が適正であったか」と市に質問している。複合施設は地下1階と地下2階を免震ゴムで支える複雑な構造となっている〔図1〕。この建物が大地震発生時には水平方向に約40cm動

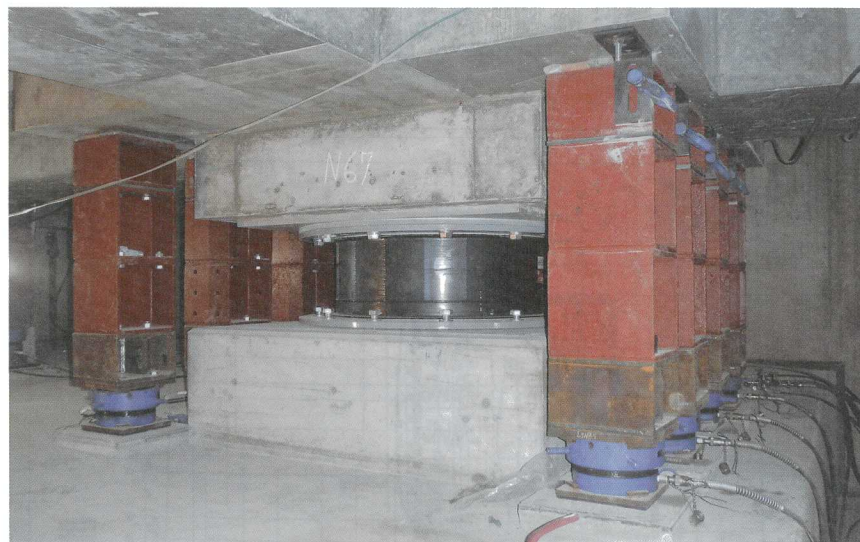
〔写真3〕地震発生時に備える特殊なジャッキ

免震ゴムの交換作業の様子。青色の機材がジャッキ。工事最中に地震が発生する場合を想定し、ジャッキ底面には免震ゴムの動きに追従する機能（すべり支承）を持たせた（写真：長野市）
