〔図2〕建物を8ステップで持ち上げて免震ゴムを交換

## ひび割れは「乾燥収縮が原因」

## ひび割れは構造安全上「問題ない」

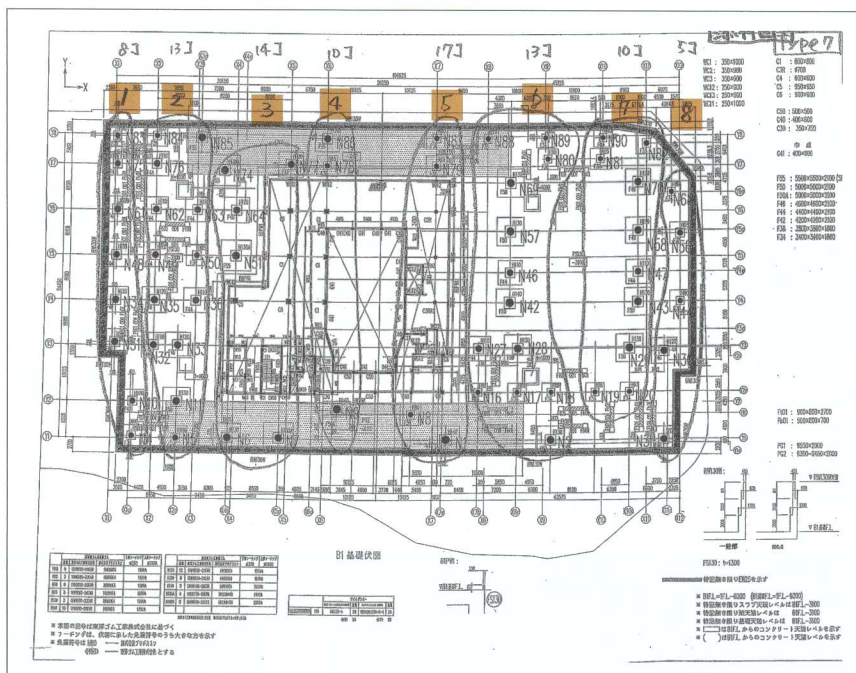
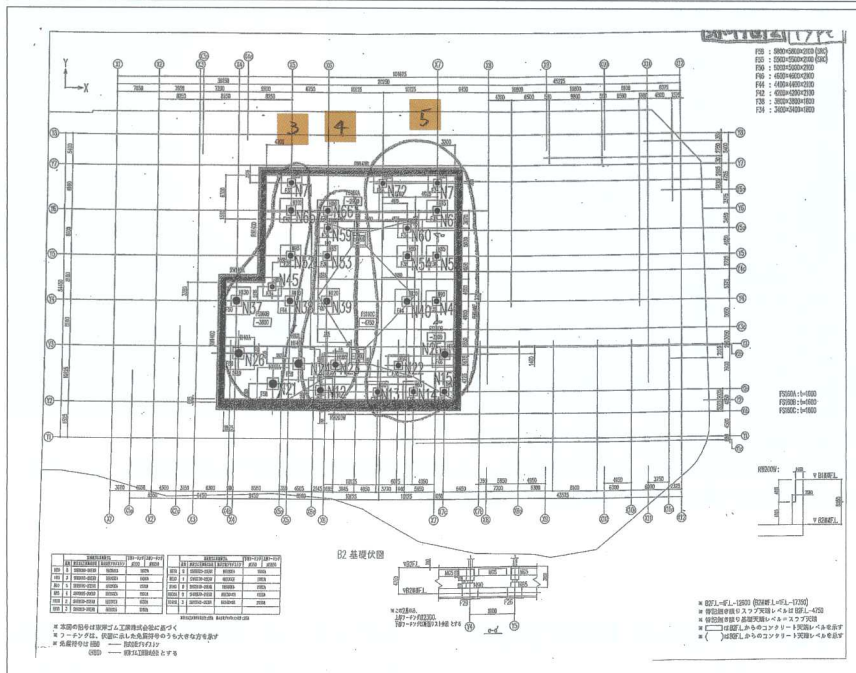
免震ゴム交換の手順を記した資料。建物全体を持ち上げるだけのジャッキがないため、免震ゴムの交換を8つのステップに分けて、第一庁舎側から順にジャッキアップした。オレンジ色の部分は本誌が加筆。施工する列は9mmの隙間を開ける。周辺の列にもジャッキを設置して軸力を開放。同時に持ち上げて部材の変位を2mm程度に抑えるようにした（資料：梅沢建築構造研究所）

建物を無理やりジャッキアップすれば、上部構造に損傷を与えかねない。梅沢代表は限られたジャッキで建物に生じるひずみを最小限に抑える工事手法をシミュレーションした。そこで考案したのが、免震ゴムを8列に分け、第一庁舎側から芸術館に

向かって順に建物を持ち上げながら、交換していく手順だ（図2）。

免震ゴムを交換する列は9mmジャッキアップ。隣り合う2つ先の列までジャッキを設置して軸力に相当する上向きの力を加える。交換位置にある1列だけを持ち上げると、構造部材に過度の力が加わってしまう恐れがあるためだ。梅沢代表は「周囲の軸力を開放することで、部材の変

位は2mmほどに抑えた」と話す。
