〔図2〕建物を8ステップで持ち上げて免震ゴムを交換

## ひび割れは「乾燥収縮が原因」

## ひび割れは構造安全上「問題ない」

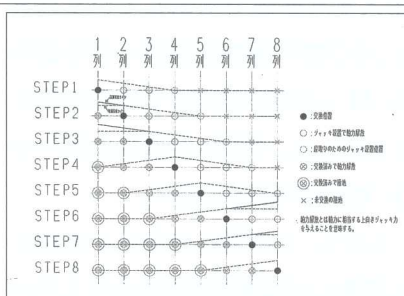
免震ゴム交換の手順を記した資料。建物全体を持ち上げるだけのジャッキがないため、免震ゴムの交換を8つのステップに分けて、第一庁舎側から順にジャッキアップした。オレンジ色の部分は本誌が加筆。施工する列は9mmの隙間を開ける。周辺の列にもジャッキを設置して軸力を開放。同時に持ち上げて部材の変位を2mm程度に抑えるようにした（資料：梅沢建築構造研究所）
